## **Gewässerschutzbericht des AZuS Wendelstein 2015**

An: Zweckverband zur Abwasserbeseitigung  
Im unteren Schwarzsachtal  
Schwabacher Str. 8  
90530 Wendelstein

Angefertigt von: Rabus Heinrich  
Gewässerschutzbeauftragter des  
Zweckverband zur Abwasserbeseitigung  
Im unteren Schwarzsachtal  
Zur Kläranlage 2  
90530 Wendelstein

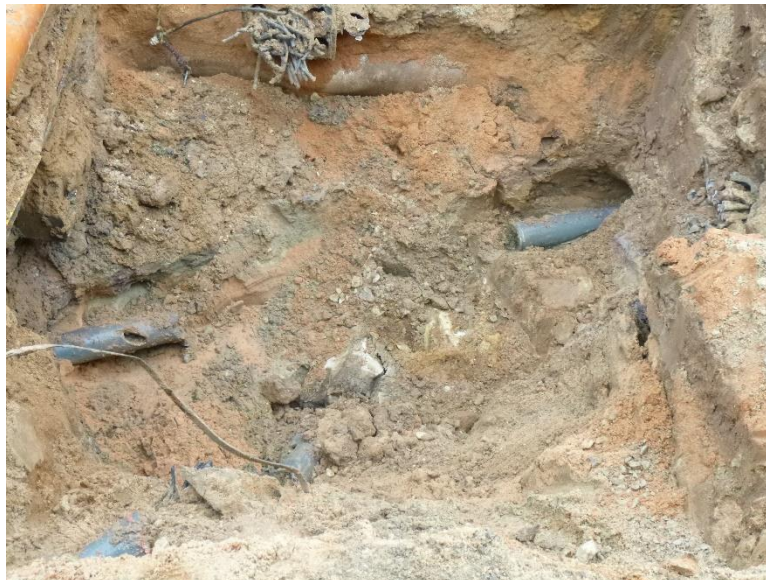
Anfang 2015 ist die Schlammdruckleitung, von der Vorklärung zum Umwälzpumpenraum, geplatzt. Der Schlamm quoll, aus dem Boden, vor dem Betriebsgebäude. Da dies an einem Sonntag geschah, stellte ich die Förderung sofort ein, um eine Verschmutzung des Bodens zu vermeiden. Am Montag schaffte ich es, eine Baufirma aufzutreiben, die die Schadstelle freilegt. Ich konnte die Fa. Reithelshöfer gewinnen, und am Dienstagnachmittag stand schon ein LKW, mit Ladekran, im Hof und legte die Stelle frei. Wir haben die Pflaster entfernt und auf Paletten gelagert.

Beim Graben musste sorgfältig und vorsichtig vorgegangen werden, da im Boden auch andere Leitungen und Stromkabel liegen. Es stellte sich heraus, dass ein stillgelegter, aber belassener Kabelzugschacht auf die Leitung gedrückt hat, und so eine Schadstelle im PVC Rohr verursachte. In dem stillgelegten Schacht war nur noch 1 Kabel in Betrieb, wir haben es getrennt, den Schacht vollständig entfernt und das Kabel wieder verbunden. Das Erdreich und der Bauschutt, wurden großzügig ausgehoben und auf einer ordentlichen Deponie verwertet.

Bruchstelle der Schlammdruckleitung

Es fand dann ein Ortstermin in der Kläranlage statt. Hier wurde entschieden, die Leitung nicht zu flicken, sondern eine komplett neue Leitung aus Edelstahl zu erstellen. Die dann, auf dem kürzesten Weg, mit möglichst wenigen Bögen, direkt in den Umwälzpumpenraum geführt wird. Damit ist die Leitung widerstandsfähiger, druckfester, und vor allem spülbar. Es stellte sich, bei der Demontage der Leitung heraus, dass die Leitung innen komplett mit Fett zu war. Daher auch der Druckanstieg. Die Leitung hatte aber durch den Schacht einen Schaden erlitten, der ursächlich dafür verantwortlich war, dass sie brach und Schlamm austrat.

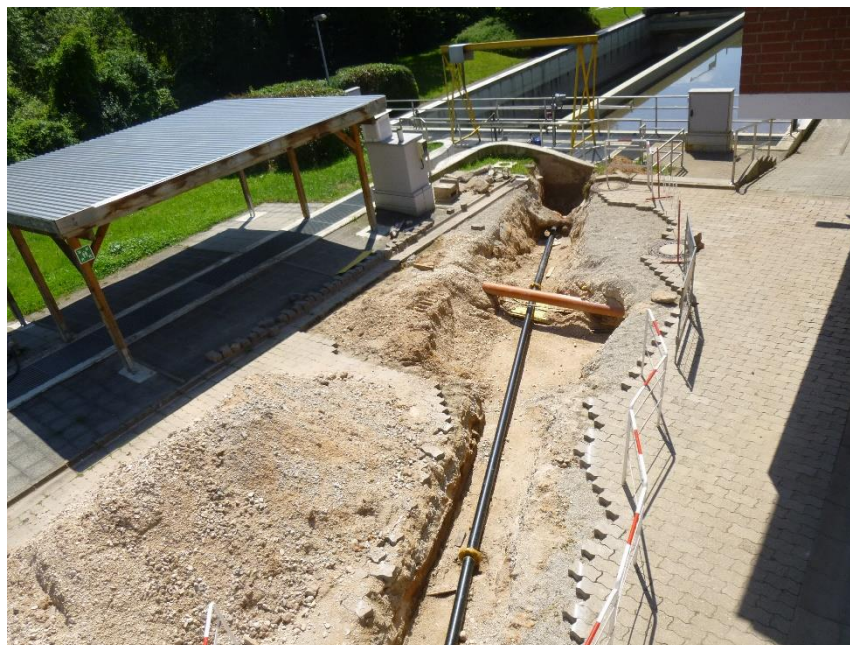
Um vom Schlammabzugsschacht über das Zulaufgerinne zu kommen, haben wir in die Wände des Gerinnes, zwei gegenüberliegende Bohrungen gesetzt und eine Edelstahlrohrleitung, mit Ringraumdichtungen durchgeführt. Diese Leitung, verläuft unter dem Wasserspiegel des Zulaufes, und ist somit Frostsicher.

Die Leitung wurde, um Korrosion zu verhindern, komplett mit Dichtungsband umwickelt. Nach Fertigstellung der Leitung wurde verfüllt und gepflastert. Der Schlammabzug, mit der neuen Druckleitung, funktioniert ohne Schwierigkeiten. Durch den Einbau eines Spülstutzens mit Schieber, kann die Leitung jetzt jederzeit gespült werden, um Fettablagerungen zu entfernen.

Baugrube mit der neuen Edelstahlleitung

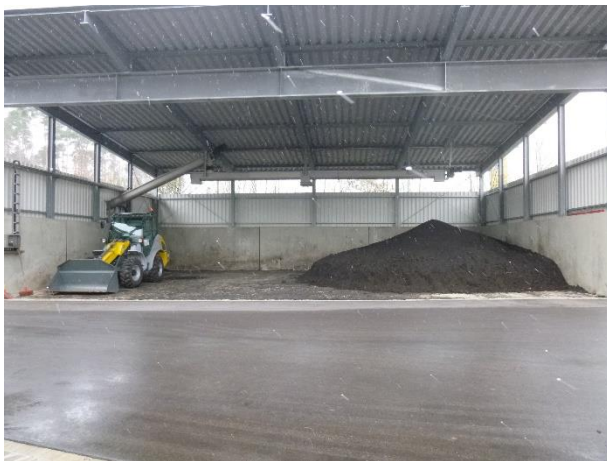
Schlammhalde mit Radlader

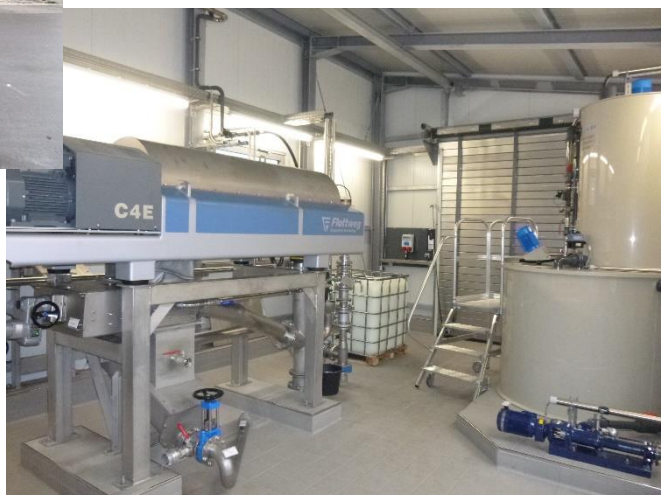
Im September 2014 wurde mit dem Bau der Schlammwässerung begonnen. Mit der Fertigstellung und Inbetriebnahme der maschinellen Schlammwässerung am 16.06.2015 wird ein lange vorhandenes Problem gelöst. Die stoßweise Rückbelastung der Kläranlage mit sehr hohen Stickstofffrachten, durch die Entwässerung mit Fremdfirmen, wird gleichmäßig. Da im Konzept der stationären Entwässerung, eine Schlammwasserbewirtschaftung, mit der kontrollierten Zugabe des Zentrates, berücksichtigt ist. Dadurch wird die Biologie gleichmäßig mit Stickstoff beschickt, die Mikroorganismen können damit besser fertigwerden und auch die Ablaufwerte können besser eingehalten werden.

Zentrifuge und Polymereaufbereitung

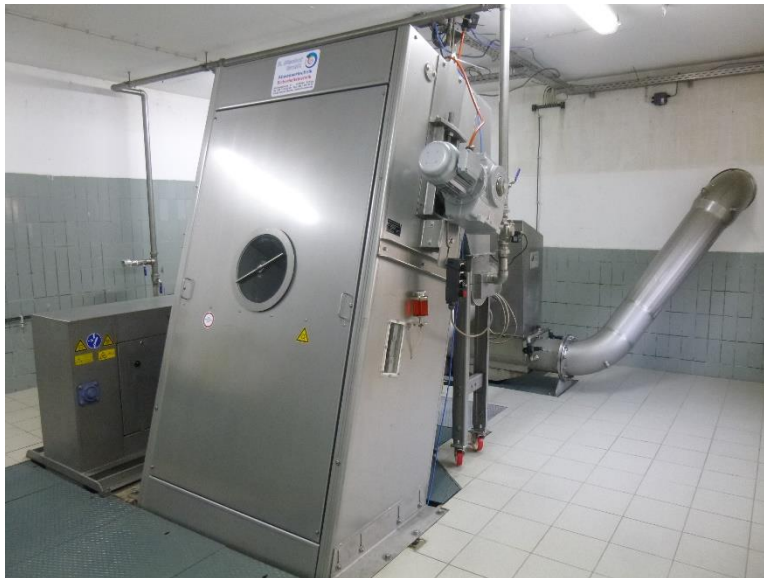
Der neue Rechen ist grundsätzlich anders konstruiert, er hat senkrecht im Wasser stehende Rechenstäbe, die von mehreren Harken von unten nach oben durchfahren werden, dabei das an den Stäben gesammelte Rechengut abkämmen und oben abwerfen. Hier fällt das Rechengut in eine Schwemmrinne und wird mit Brauchwasser in die Rechengutpresse gespült. Ab der Presse funktioniert alles wie gehabt.

Der Stababstand beträgt jetzt 4 mm, der Rotamat hatte einen Stababstand von 3 mm. Das Rechengut wird aber genauso gut entfernt, da sich die senkrechten Stäbe belegen und so wie ein Filter wirken.

Es gab seit Inbetriebnahme mehrere Störungen, durch Kiesel oder Split, der sich zwischen die Stäbe klemmte und so die Harken blockierte. Die Geometrie der Rechenstäbe wurde durch Tausch der Elemente verbessert, jetzt sind die Stäbe nach hinten offen, eingeklemmte Steine fallen hinten heraus. Diese Umbaumaßnahme hat die Fa. Bischof, aus Kulanz, kostenfrei ausgeführt, das in unserem Abwasser solche Korngrößen vorkommen, wussten wir nicht, da dies beim alten Rechen nicht aufgefallen ist.

Neue Rechenanlage mit mehr Platz im Rechenhaus

Seit der Optimierung läuft der Rechen ohne Probleme, die Rechengutmenge hat sich etwa halbiert, was die Entsorgungskosten reduziert. Es werden kleine Fasern durchgelassen, die vorher ausgesiebt wurden. Diese führen aber zu keinen Verzopfungen, verbessern aber evtl. die Struktur des Klärschlammes.

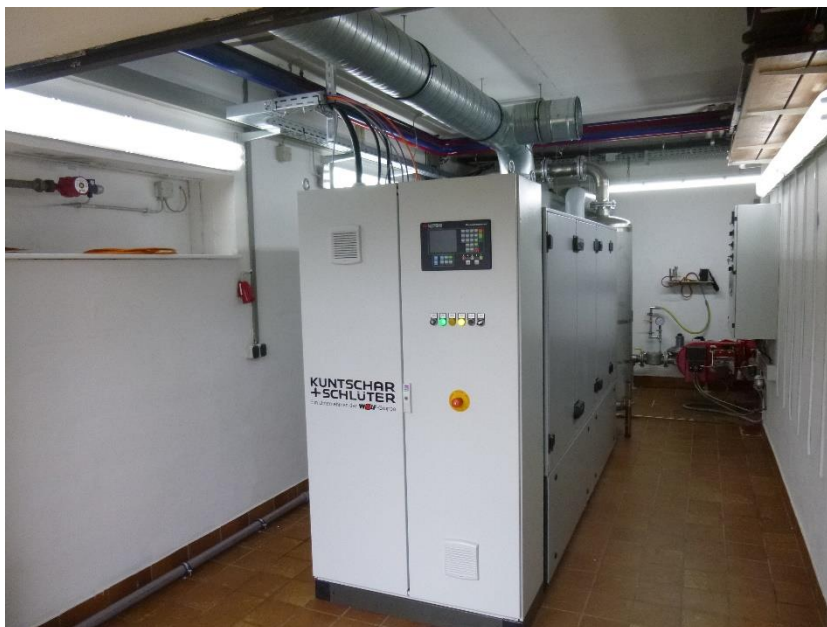
Ebenfalls im Dezember wurde die neue BHKW Anlage montiert und in Betrieb genommen. Dieser, in der Leistung auf 50 KW begrenzte Gasmotor, soll in den Schwachlastzeiten laufen und somit gewährleisten, dass rund um die Uhr ein Stromerzeuger, der Netzbezugsspitzen niedrig hält. Dies funktioniert seit der Inbetriebnahme am 10.12.2015. Durch dieses BHKW, kann jetzt das Klärgas effektiv eingesetzt werden. Der Netzbezug wird sicher und zu jeder Zeit, niedrig gehalten, dadurch wird in nicht unbedeutendem Maße Geld gespart.

BHKW im Heizraum, hinten der Brenner
